广西玲珑110kV变电站项目  
竣工环境保护验收调查报告表

建设单位：广西玲珑轮胎有限公司

调查单位：广西桂清环保科技有限公司

编制日期：2022年1月

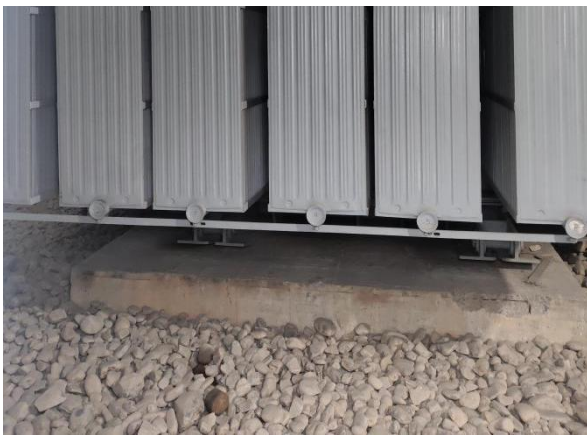
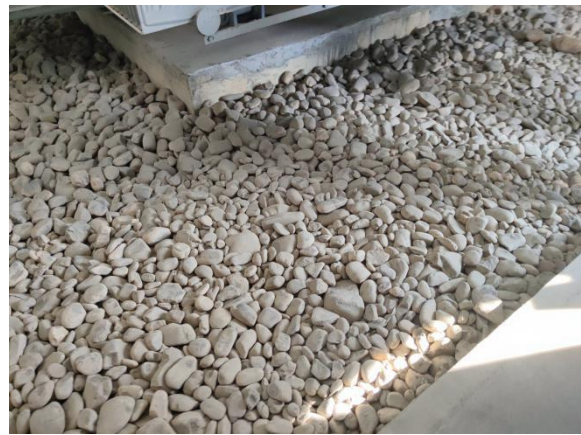
事故油坑

项目环境风险主要来自变压器油的泄漏，事故油泄露可能会造成地表水和地下水污染。本项目110kV变电站每台主变下方设置1个事故油坑，规格为4.6m×3.6m×0.8m，容量约为13.2m<sup>3</sup>；不小于单台设备油量的20%，满足《火力发电厂与变电站设计防火规范》（GB50229-2019）的拦油设施要求，其长、宽尺寸为较设备外阔尺寸每边大1m，且上层敷设鹅卵石等对事故油进行降温。配套建设容积为5.45m<sup>3</sup>事故油池1座，位于变电站综合楼东北侧，事故油坑与事故油池采用排油管连接。

变电站运行期间正常情况下，变压器无漏油产生，设备进行维护、更换和拆解等检修工作时，变压器中的油被抽到贮油罐中，检修结束后回用，形成的油污水量很少。突发事故时，变压器的漏油及可能产生的油污水流入下面的事故油坑，油污水经油坑中鹅卵石降温并通过排油管道排至站内事故油池中进行暂存，由有资质单位回收处理，以防止二次污染。编制应急救援预案以及成立应急领导小组等风险防范措施后，环境风险可控。

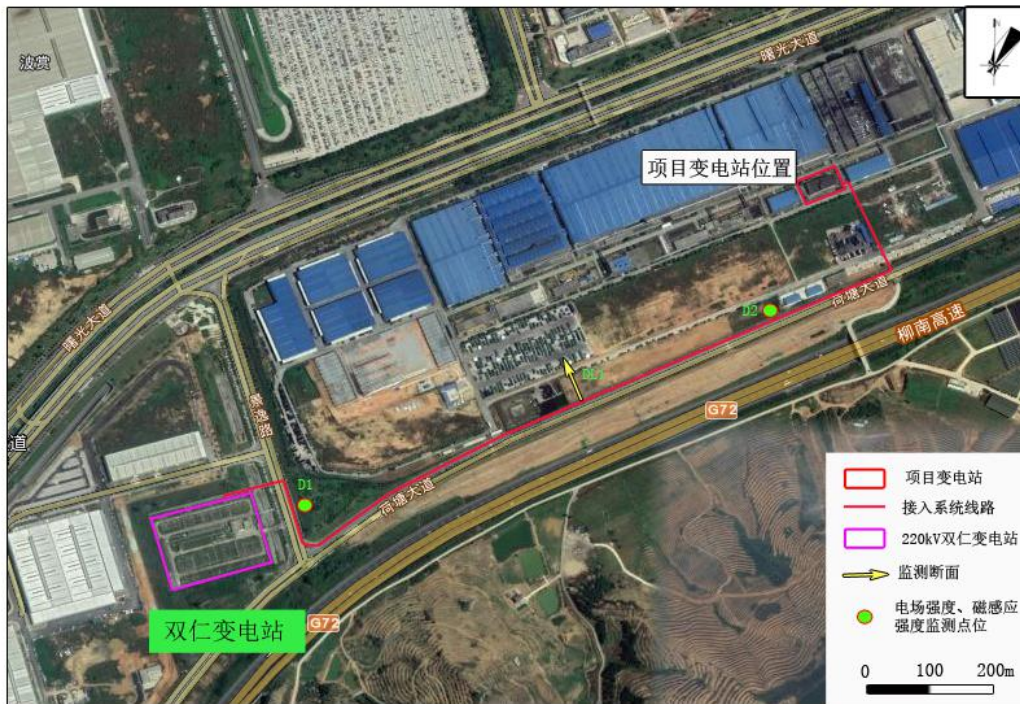
电磁环境监测	
监测因子及监测频次	
监测因子：电场强度、磁感应强度	
监测频次：确定的各监测点位测量一次	
监测方法及监测布点	
<p>监测方法：按照《交流输变电工程电磁环境监测方法》（试行）（HJ 681-2013）规定监测仪器的探头架设在变电站厂界外5 m，地面上方1.5 m高处。</p> <p>监测布点：根据《交流输变电工程电磁环境监测方法（试行）》（HJ 681-2020）中环境监测方法，本次监测点位见表7-1。</p>	
表7-1 监测点位布置一览表	
项目	监测点位布设
变电站	厂界四周各布设1个监测点
敏感目标	距离厂界最近的敏感目标处布设一个监测点
线路	沿线路布设两个监测点，一个监测断面。 项目输电电缆以电缆管廊中心对称排列，监测断面以输电电缆线路中心正上方地面为起点，沿垂直于线路方向进行，测点间距为1 m，顺序测至电缆管廊外延5 m处为止
监测布点见图7-1、7-2。	
图7-1 项目变电站验收监测布点图

监测日期	监测点位	监测结果		
		工频电场强度 (V/m)	工频磁感应强度 ( $\mu\text{T}$ )	
2021.08.16	N1 东侧围墙外5 m处	2.78	0.55	
	N2 南侧围墙外5 m处	2.78	0.18	
	N3 西侧围墙外5 m处	2.80	0.10	
	N4 北侧围墙外5 m处	2.79	0.35	
	N5 半钢轮胎A区生产车间	2.81	0.10	
2021.11.12	D1 景逸路电缆管沟正上方	54.57	1.07	
	D2 荷塘大道电缆管沟正上方	2.80	0.85	
	DL1	荷塘大道电缆管沟正上方	2.98	0.80
		荷塘大道电缆管沟外1 m	2.92	0.47
		荷塘大道电缆管沟外2 m	2.90	0.20
		荷塘大道电缆管沟外3 m	2.99	0.15
		荷塘大道电缆管沟外4 m	3.06	0.21
		荷塘大道电缆管沟外5 m	3.11	0.25

验收监测期间，项目110 kV变电站厂界四周工频电场强度为2.78~2.80 V/m，工频磁感应强度为0.10~0.55  $\mu\text{T}$ ，满足《电磁环境控制限值》（GB8702-2014）中4000 V/m、100  $\mu\text{T}$ 的标准限值要求。

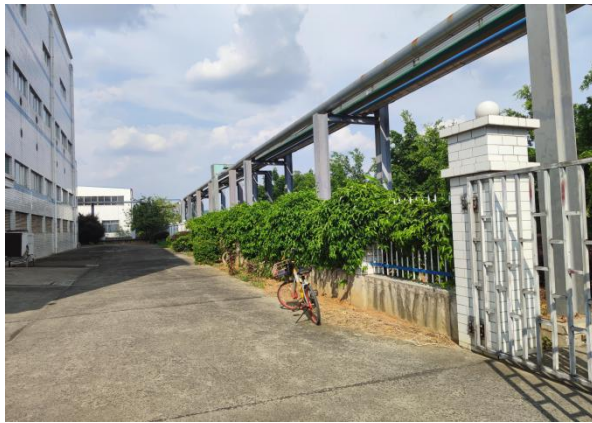
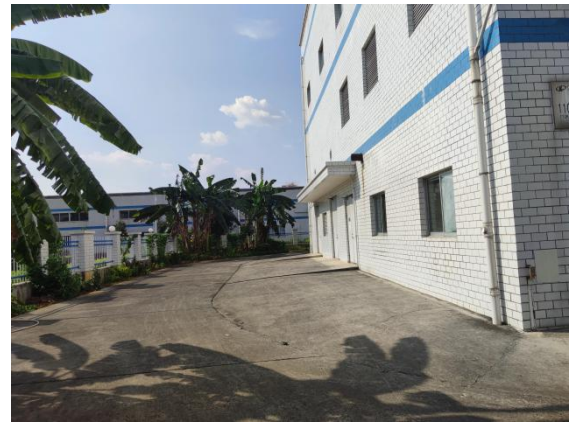
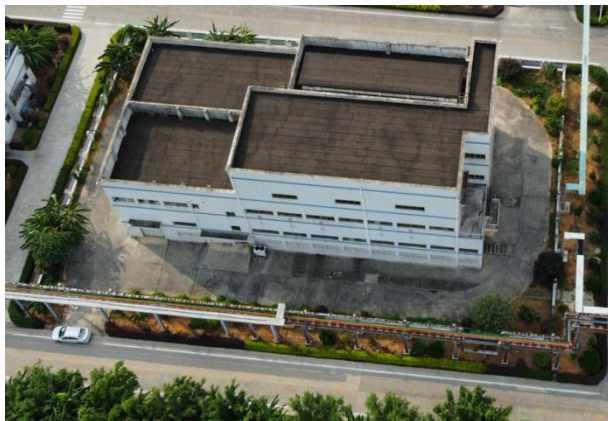
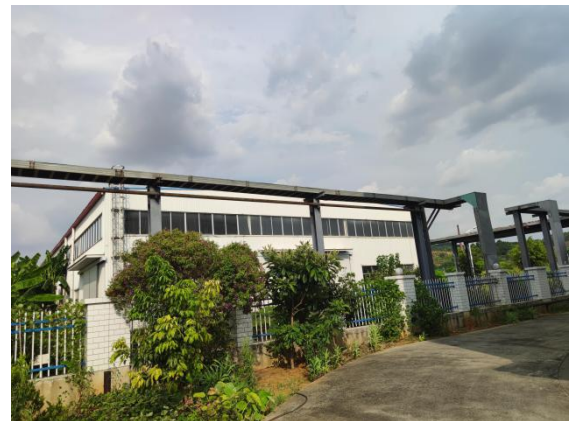
广西玲珑110 kV变电站厂区现状

变电站所在地块位于玲珑轮胎厂区范围内，工程建成后变电站围墙范围内主要为变电站构筑物、道路和绿化，无裸露地表。厂区通过种植花草、果树和灌木等进行绿化。项目厂区现状情况见下图。
